### **RELATÓRIO TÉCNICO COMISSÃO MEIO AMBIENTE ALBA Nº 002/2019**

**Assunto:** Barragens RS1 e RS2 / CETREL – Camaçari - Bahia / Inspeção para avaliação das condições das barragens

**Data da Inspeção:** 14 de março de 2019

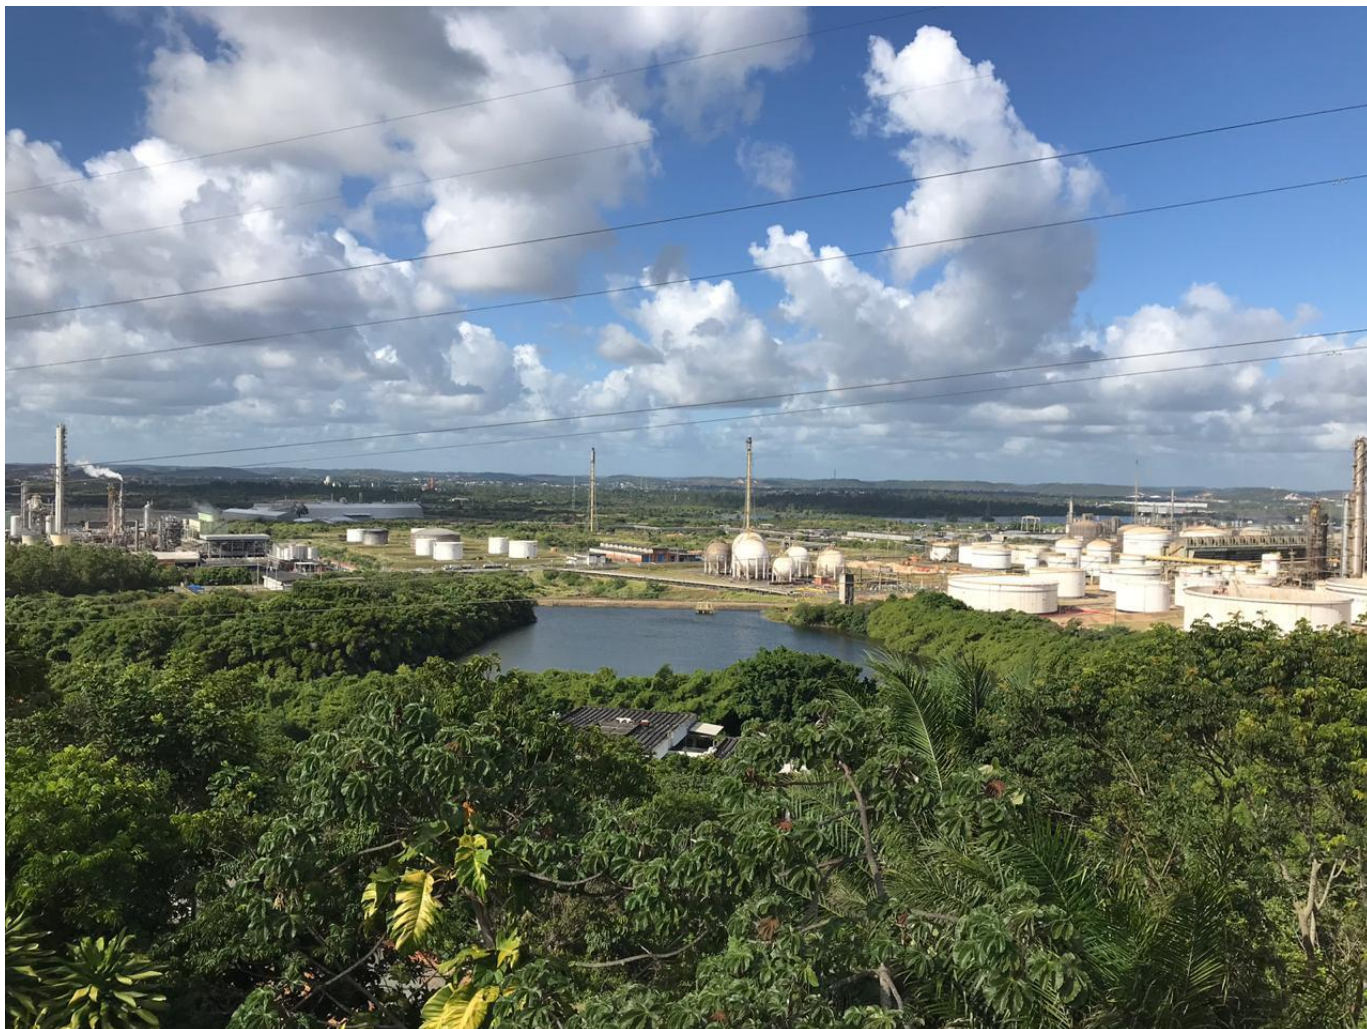
**Imagem 2:** Barragem RS2 – Cetrel.

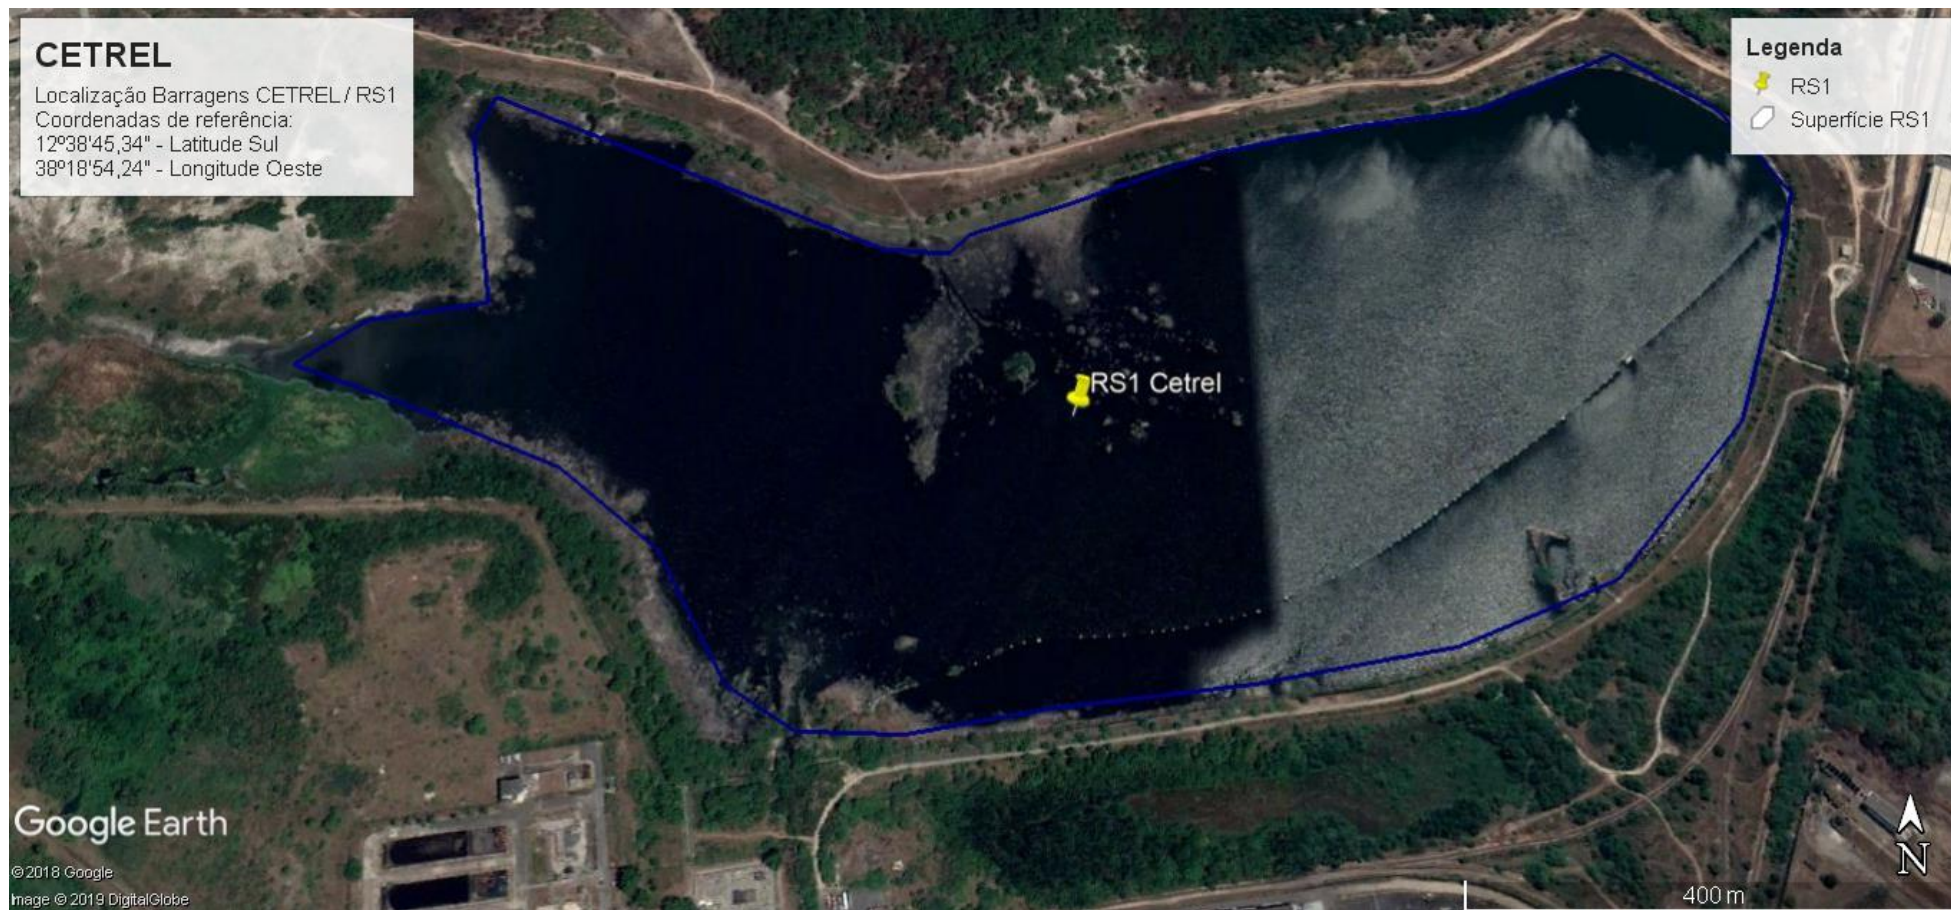
**A barragem RS1** (Reservatório de Segurança 1), possui capacidade para 200.000 m<sup>3</sup> de água, com profundidade máxima de 12,08 metros. Constatou-se na inspeção que apresentava “folga de segurança” de mais de 2 metros para sua capacidade máxima.

**Imagem 5:** Reservatório RS1.
