**RELATÓRIO TÉCNICO Nº 007/2019****RELATÓRIO TÉCNICO DA INSPEÇÃO NA BARRAGEM DE PINHÕES –  
MUNICÍPIO DE JUAZEIRO - BAHIA**

Inspeção realizada em 15 de abril de 2019

Data da elaboração deste relatório: 17/04/2019.

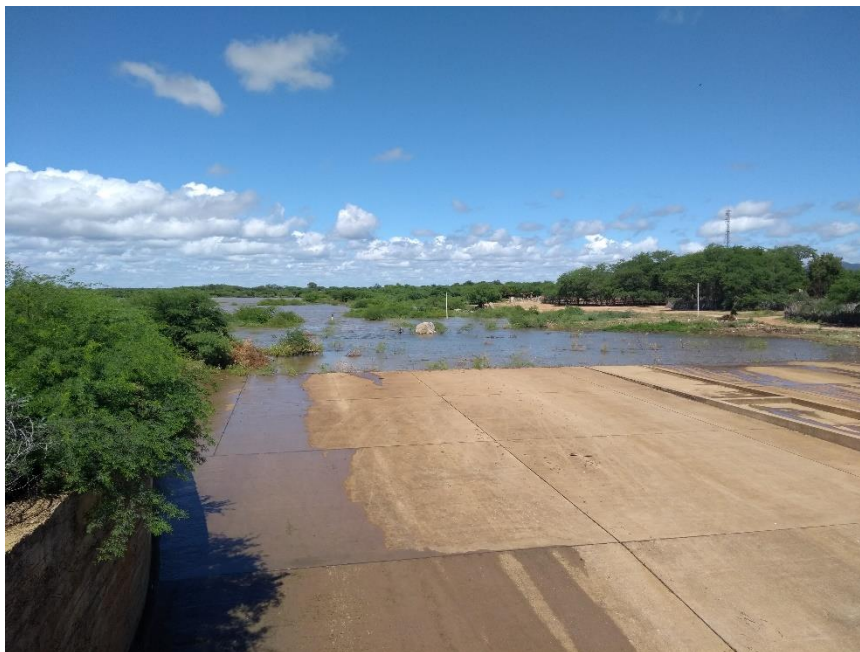
Em função das chuvas que caíram sobre a região nos últimos meses e no dia 14 de abril com uma chuva de 15 mm, o reservatório de apresenta em sua capacidade plena, tendo atingido a sua cota máxima de número 395 e ocorrendo um início de saída de água pelo vertedouro.

**Imagem 3:** Início de saída de água pelo vertedouro da Barragem de Pinhões.

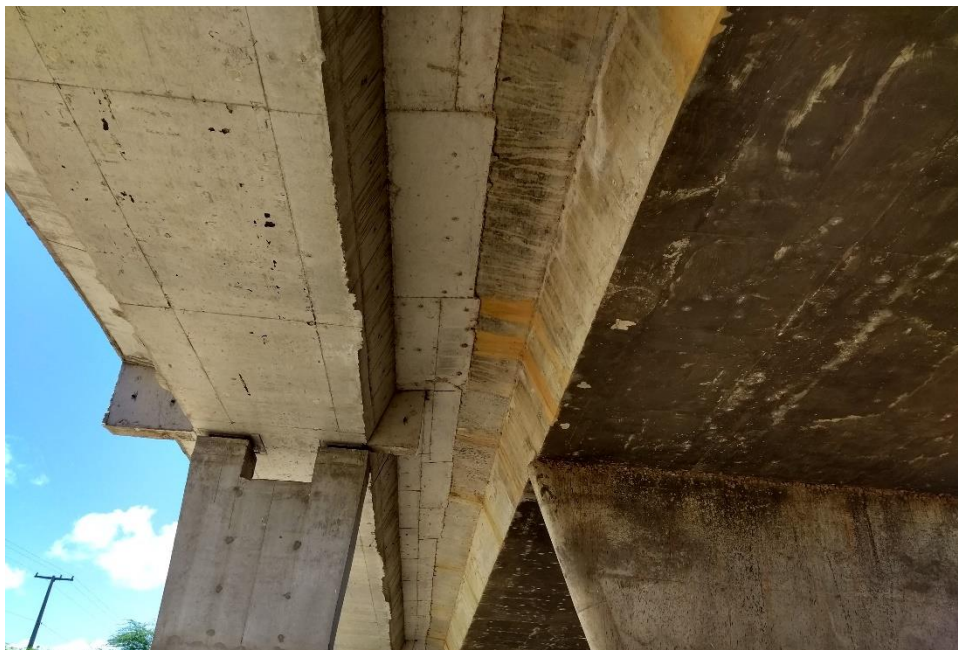
Durante a inspeção realizada no dia 15 de abril de 2019 não foram identificadas restrições ao barramento de Pinhões. As estruturas como os pilares de sustentação e o barramento propriamente dito, não apresentam problemas que possam ser identificados com um exame clínico.

**Imagem 6:** Estrutura de sustentação da rodovia por sobre o vertedouro.

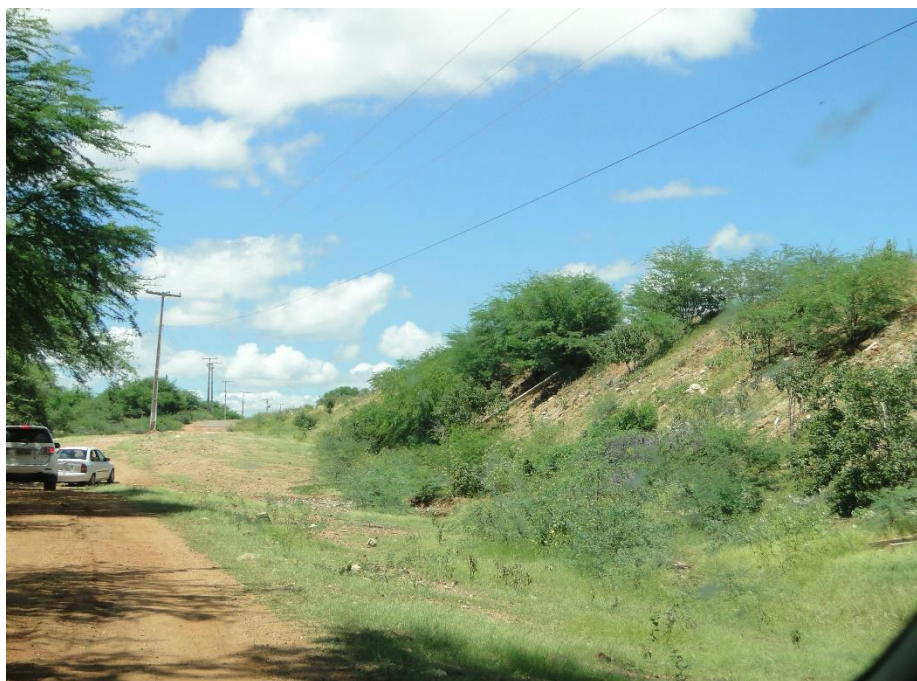
Houve, com a duplicação da BR 235, que encosta ("ombreira") o barramento, o aparecimento de uma linha que pode ser caracterizada como "trinca", mas se refere a diferenças de materiais entre o utilizado para a construção do

barramento (argila compactada) e o material de construção da rodovia, sem a indicação de problemas ao barramento.

**Imagem 7:** Talude de jusante – lado implantado para a duplicação da rodovia.
